L.P.	KARTA EWIDENCYJNA ZABYTKU			
1. OBIEKT Austeria			5. MIEJSCOWOŚĆ Raszyn	6. ADRES ul. Godebskiego 1A
2. DATA POWSTANIA 1784-90	3. AUTOR Szymon Bogumił Zug	4. MATERIAŁ Cegła ceramiczna		7. KOD POCZTOWY 05-090
18. FOTOGRAFIE			9. GMINA Raszyn	
 			10. POWIAT pruszkowski	
			11. WOJEWÓDZTWO mazowieckie	
 			12. OBECNA FUNKCJA mieszkalna	
			13. RODZAJ UŻYTKOWANIA bud. mieszk. wielorodzinny	
<p>Elewacja wschodnia (frontowa)</p> <p>Elewacja zachodnia</p>			14. WŁASNOŚĆ samorządowa	
			15. LOKALIZACJA ARCHEOLOGICZNA Nr obszaru AZP Nr stanowiska na obszarze AZP	
19. SYTUACJA I ORIENTACJA			16. INFORMACJE O OCHRONIE Nr i data wpisu do rejestru zabytków 1097/743, 07.05.1965 r. Zapis w planie zagospodarowania przestrzennego strefa ochrony konserwatorskiej	
 			17. RODZAJE ZAGROZEŃ - Brak bieżącej konserwacji - Niewłaściwe użytkowanie przez lokatorów

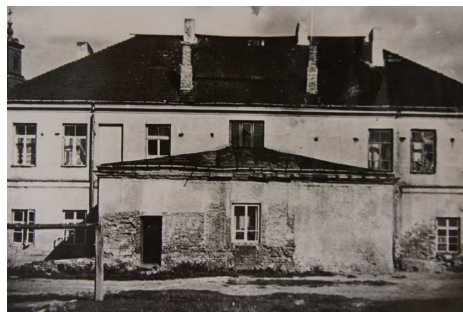
Stan w 1959 r., elewacja zachodnia.
