KARTA EWIDENCYJNA ZABYTKU

L.P.				5. MIEJSCOWOŚĆ Raszyn	6. ADRES ul. Godebskiego 1b
1. OBIEKT <p style="text-align: center;">tzw. Kramy</p>				7. KOD POCZTOWY 05-090	8. NR EW. DZIAŁKI Obr. 01, dz. ew. 1043
2. DATA POWSTANIA Pocz. XX w.		3. AUTOR Nieznany	4. MATERIAŁ Cegła ceramiczna

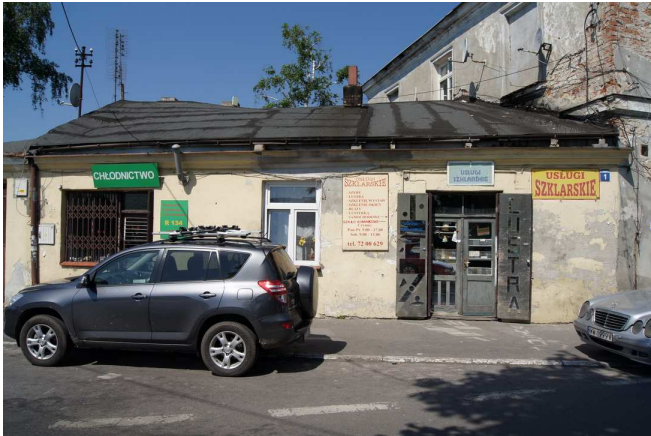
<p>Elewacja wschodnia — frontowa</p> </div> <div style="text-align: center;">

Stan zachowania dostateczny. Stwierdzono miejscowe spękania muru, ubytki cegieł, ubytki zaprawy. Widoczne odparzenia, spękania i miejscowe ubytki tynku. Dach kryty papą; miejscowe ubytki w pokryciu dachowym. Brak odpowiedniego odprowadzenia wody opadowej na dostateczną odległość od budynku (w elewacji wschodniej brak rynien i rur spustowych).

Należy wykonać generalny remont obiektu poprzedzony projektem budowlanym i programem prac konserwatorskich. Docelowo należy rozważyć zmianę funkcji obiektu, na taką która nie będzie naruszała wartości zabytkowych. Należy uporządkować zagospodarowanie od strony dziedzińca.

Przed przystąpieniem do docelowego remontu w trybie pilnym należy wykonać uszczelnienie i uzupełnienie pokrycia dachowego, a także wykonać doraźne odprowadzenie wody opadowej na odległość od budynku.

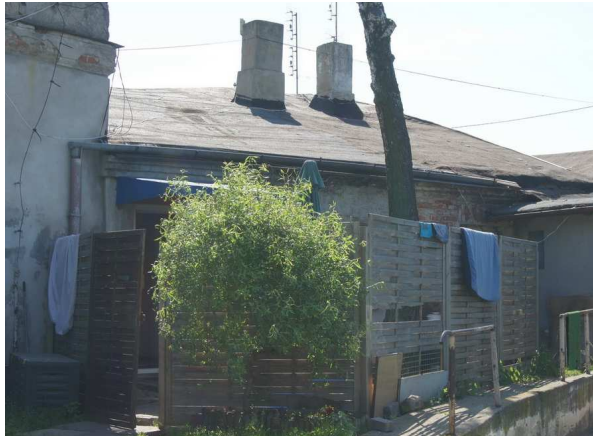
Wtórnie zmieniony jeden z otworów okiennych w elewacji zachodniej.
