L.P. 1		KARTA EWIDENCYJNA ZABYTKU			
1. OBIEKT			5. MIEJSCOWOŚĆ	6. ADRES	
Stajnia			Raszyn	ul. Godebskiego 1	
2. DATA POWSTANIA	3. AUTOR	4. MATERIAŁ		7. KOD POCZTOWY	8. NR EW. DZIAŁKI
1784-90	Szymon Bogumił Zug	Cegła ceramiczna		05-090	Obr. 01, dz. ew. 1043

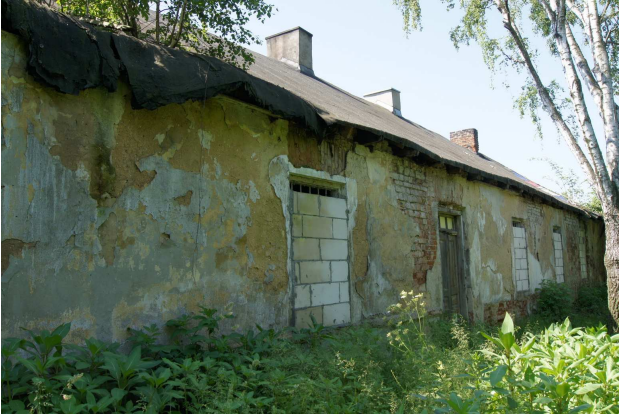
12. OBECNA FUNKCJA mieszkalna, magazynowa		
			13. RODZAJ UŻYTKOWANIA budynek mieszkalny, składzik		
<p>Elewacja wschodnia</p> <p>Elewacja północna</p>			14. WŁASNOŚĆ samorządowa

Stan zachowania niedostateczny. Stwierdzono miejscowe spękania muru, ubytki cegieł, ubytki zaprawy. Widoczne odparzenia, spękania i znaczne ubytki tynku (do ok. 2 m² w jednym miejscu). Konstrukcja dachu wskutek postępującej korozji biologicznej przestała w kilku miejscach pełnić funkcję konstrukcyjną. Dach kryty papą; w wielu miejscach ubytki w pokryciu dachowym. Na dachu miejscowo porastająca wysoka dzika roślinność. Zachowana fragmentarycznie oryginalna stolarka okienna i drzwiowa. W części wymieniona na nową z PCV. W elewacji północnej część otworów okiennych zabezpieczona poprzez zamurowanie bloczkami ytong.

Brak odpowiedniego odprowadzenia wody opadowej na odległość od budynku (brak rynien i rur spustowych).

Należy wykonać generalny remont obiektu poprzedzony projektem budowlanym i programem prac konserwatorskich. Docelowo należy rozważyć zmianę funkcji obiektu, na taką która nie będzie naruszała wartości zabytkowych.

Przed przystąpieniem do docelowego remontu w trybie pilnym należy wykonać zabezpieczenie konstrukcji budynku, uszczelnienie i uzupełnienie pokrycia dachowego. W pierwszej kolejności należy usunąć porastającą dziką roślinność, a także zabezpieczyć obiekt przed dostępem osób trzecich (od strony północnej).
