L.P. 1		KARTA EWIDENCYJNA ZABYTKU			
1. OBIEKT			5. MIEJSCOWOŚĆ	6. ADRES	
Stajnia			Raszyn	ul. Godebskiego 1	
2. DATA POWSTANIA	3. AUTOR	4. MATERIAŁ		7. KOD POCZTOWY	8. NR EW. DZIAŁKI
1784-90	Szymon Bogumił Zug	Cegła ceramiczna		05-090	Obr. 01, dz. ew. 1043

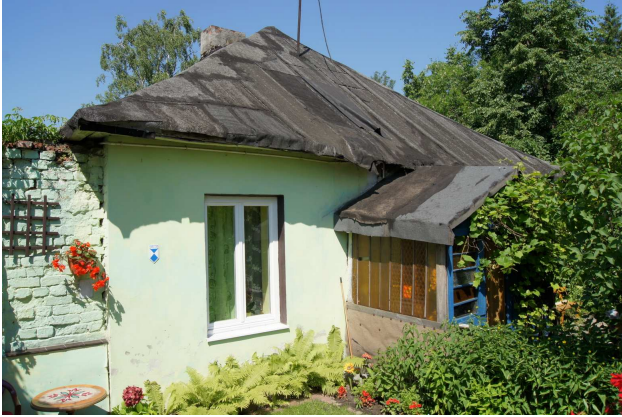
12. OBECNA FUNKCJA mieszkalna, magazynowa		
			13. RODZAJ UŻYTKOWANIA budynek mieszkalny, składzik		
<p>Elewacja wschodnia</p> <p>Elewacja północna</p>			14. WŁASNOŚĆ samorządowa

Stan zachowania niedostateczny. Stwierdzono miejscowe spękania muru, ubytki cegieł, ubytki zaprawy. Widoczne odparzenia, spękania i znaczne ubytki tynku (do ok. 2 m² w jednym miejscu). Konstrukcja dachu wskutek postępującej korozji biologicznej przestała w kilku miejscach pełnić funkcję konstrukcyjną. Dach kryty papą; w wielu miejscach ubytki w pokryciu dachowym. Na dachu miejscowo porastająca wysoka dzika roślinność. Zachowana fragmentarycznie oryginalna stolarka okienna i drzwiowa. W części wymieniona na nową z PCV. W elewacji północnej część otworów okiennych zabezpieczona poprzez zamurowanie bloczkami ytong.

Należy wykonać generalny remont obiektu poprzedzony projektem budowlanym i programem prac konserwatorskich. Docelowo należy rozważyć zmianę funkcji obiektu, na taką która nie będzie naruszała wartości zabytkowych.

Przed przystąpieniem do docelowego remontu w trybie pilnym należy wykonać zabezpieczenie konstrukcji budynku, uszczelnienie i uzupełnienie pokrycia dachowego. W pierwszej kolejności należy usunąć porastającą dziką roślinność, a także zabezpieczyć obiekt przed dostępem osób trzecich (od strony północnej).

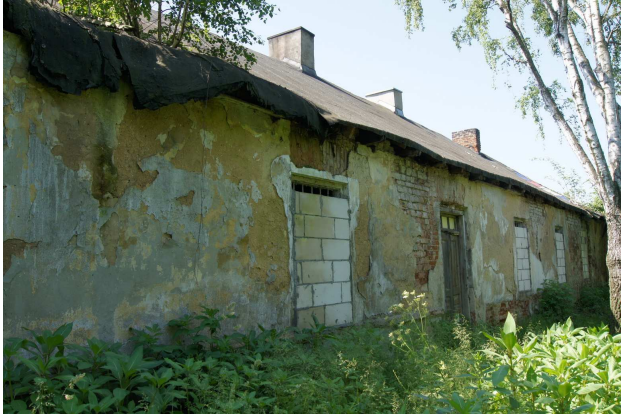
17. RODZAJE ZAGROZEŃ		
			- brak bieżącej konserwacji		
			- niewłaściwy sposób użytkowania		
			- w części obiekt nieużytkowany		
			- swobodny dostęp osób trzecich od strony północnej budynku
