L.P.		KARTA EWIDENCYJNA ZABYTKU				
1. OBIEKT			5. MIEJSCOWOŚĆ	6. ADRES		
Oranżeria z zespołu pałacowo-parkowego			Falenty Wielkie	ul. Hrabaska 3		
2. DATA POWSTANIA	3. AUTOR	4. MATERIAŁ		7. KOD POCZTOWY	8. NR EW. DZIAŁKI	
1852-1857 r.	F. M. Lanci	Cegła ceramiczna		05-090	dz. ew.502	
18. FOTOGRAFIE	 			9. GMINA Raszyn		
				10. POWIAT pruszkowski		
				11. WOJEWÓDZTWO mazowieckie		
				12. OBECNA FUNKCJA pustostan		
				13. RODZAJ UŻYTKOWANIA nieużytkowany		
				14. WŁASNOŚĆ Skarb Państwa		
	15. LOKALIZACJA ARCHEOLOGICZNA			Nr obszaru AZP		
				Nr stanowiska na obszarze AZP		
	16. INFORMACJE O OCHRONIE			Nr i data wpisu do rejestru zabytków		
				1012/334, 15.01.1962 r.,		
				Zapis w planie zagospodarowania przestrzennego: strefa ochrony konserwatorskiej		
				Inne		
19. SYTUACJA I ORIENTACJA		 			17. RODZAJE ZAGROZEŃ	
					- brak bieżącej konserwacji

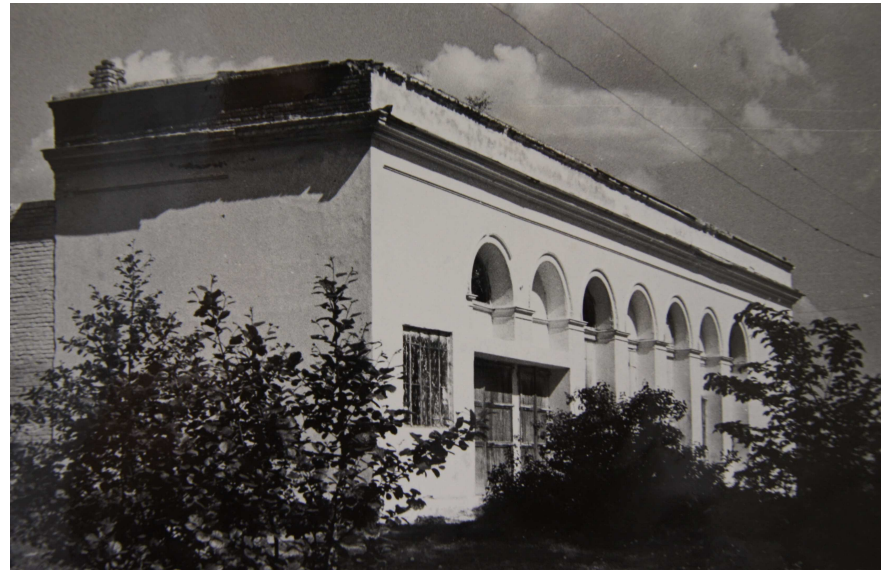
Stan w 1956 r., archiwum WUOZ
