L.P.		KARTA EWIDENCYJNA ZABYTKU			
<b>1. OBIEKT</b>		<b>Budynek mieszkalny z zespołu pałacowo-parkowego</b>		<b>5. MIEJSCOWOŚĆ</b> Falenty Wielkie	<b>6. ADRES</b> ul. Hrabaska 3
<b>2. DATA POWSTANIA</b> koniec XIX w.	<b>3. AUTOR</b> nieznany	<b>4. MATERIAŁ</b> Cegła ceramiczna		<b>7. KOD POCZTOWY</b> 05-090	<b>8. NR EW. DZIAŁKI</b> dz. ew. 522
<b>18. FOTOGRAFIE</b>				<b>9. GMINA</b> Raszyn	
  <p>Elewacja zachodnia (frontowa)</p>				<b>10. POWIAT</b> pruszkowski	
				<b>11. WOJEWÓDZTWO</b> mazowieckie

**20. OPIS**

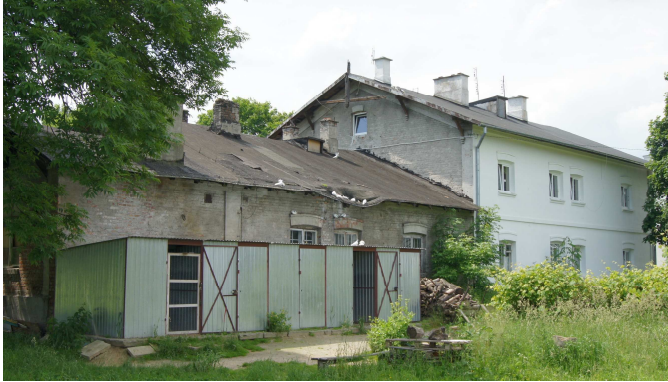
Skrzydło piętrowe w stanie dobrym, po przeprowadzonym remoncie. W jego trakcie wymieniono stolarkę na współczesną z PCV, rynny i rury spustowe na współczesne z PCV. Budynek wtórnie otynkowany. Skrzydło parterowe w stanie dostatecznym. Widoczne miejscowe spękania muru, ubytki cegieł. Ściany pokryte wtórnie pobiałą wapienną. Więźba dachowa miejscowo zniszczona przez korozję biologiczną. Ubytki w pokryciu dachowym. Brak rynien i rur spustowych.

Docelowo należy przeprowadzić konserwatorski remont skrzydła parterowego z zachowaniem charakterystycznego detalu, licowanych cegłą ścian, odtworzeniem drewnianej stolarki. W trybie pilnym należy zabezpieczyć konstrukcję dachu oraz naprawić ubytki w pokryciu dachowym.
