KARTA EWIDENCYJNA ZABYTKU

L.P.				5. MIEJSCOWOŚĆ Falenty Wielkie	6. ADRES ul. Hrabska 3
1. OBIEKT Brama neogotycka z zespołu pałacowo-parkowego				7. KOD POCZTOWY 05-090	8. NR EW. DZIAŁKI Dz. ew. 502
2. DATA POWSTANIA ok.1852 r.		3. AUTOR F. M. Lanci	4. MATERIAŁ Cegła ceramiczna		
18. FOTOGRAFIE

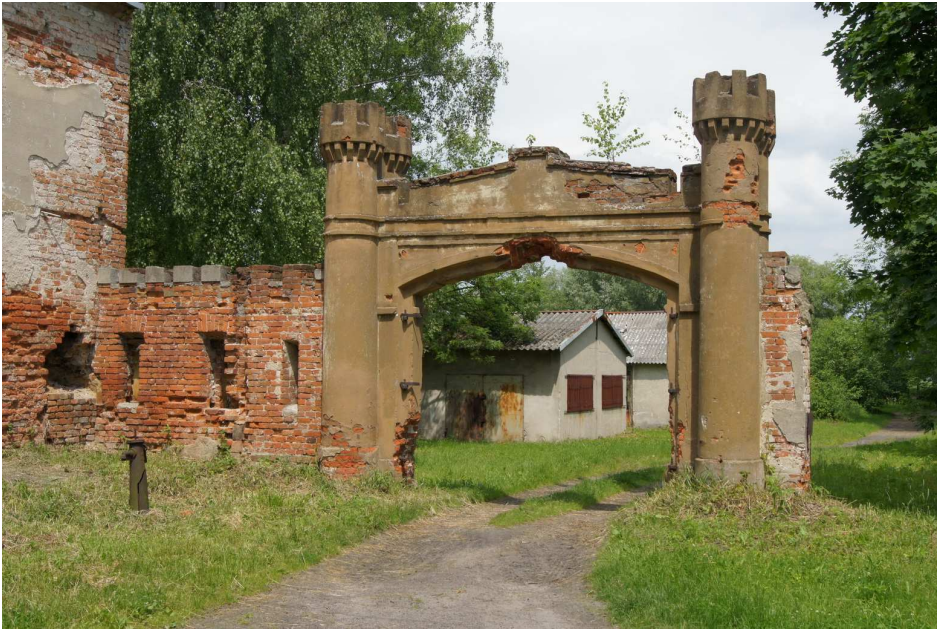
Widok ogólny od strony południowej

Brama neogotycka. Murowana z cegły, otynkowana. Połączona od zachodu murem z oranżerią. Przejazd zamknięty lukiem koszowym, w prostym obramieniu. Nad lukiem prosty gzyms kordonowy. Po bokach przejazdu flankujące dwie sterczyzny w formie okrągłych baszt zwieńczonych krenelażem. Mur łączący bramę z oranżerią ceglany, otynkowany, zwieńczony krenelażem, z trzema wąskimi otworami naśladującymi otwory strzelnicze.

Stan dostateczny. Widoczne liczne spękania i ubytki tynku, na murze łączącym bramę z oranżerią o dużej powierzchni (do ok. 4 m² w jednym miejscu). Widoczne spękania muru. Stwierdzono liczne ubytki cegieł, w tym w kluczu luku nad przejazdem. Odsłonięte spod tynku cegły miejscowo zlasowane.

Docelowo należy przeprowadzić kompleksowy remont poprzedzony projektem i programem prac konserwatorskich. Doraźnie w trybie pilnym należy zabezpieczyć konstrukcję bramy.

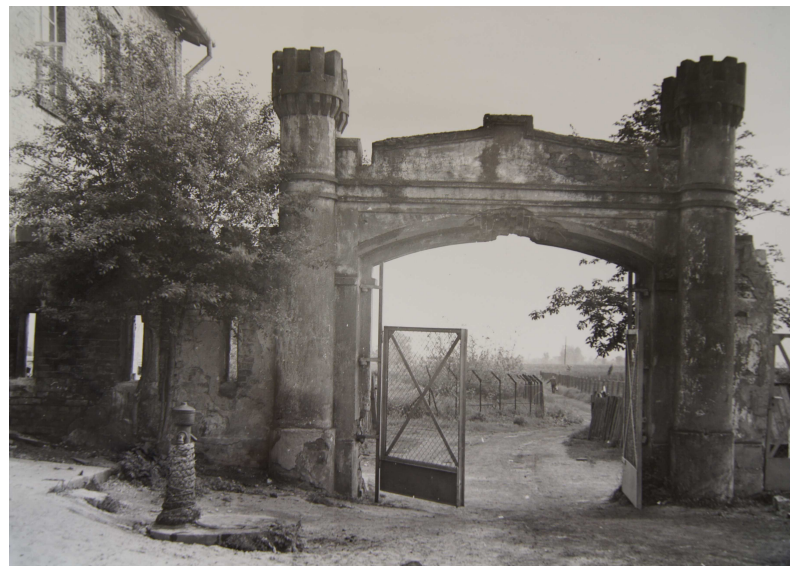
Stan w 1960 r., archiwum WUOZ
