KARTA EWIDENCYJNA ZABYTKU

L.P.			
1. OBIEKT	Budynek mieszkalny		
2. DATA POWSTANIA Lata 30 XX w.	3. AUTOR Nieznany	4. MATERIAŁ Cegła ceramiczna	
18. FOTOGRAFIE	<div style="display: flex; justify-content: space-around;"> <div style="text-align: center;">

5. MIEJSCOWOŚĆ Raszyn	6. ADRES Al. Krakowska 24	7. KOD POCZTOWY 05-090	8. NR EW. DZIAŁKI Obr. 02, dz. ew. 691
9. GMINA Raszyn			
10. POWIAT pruszkowski

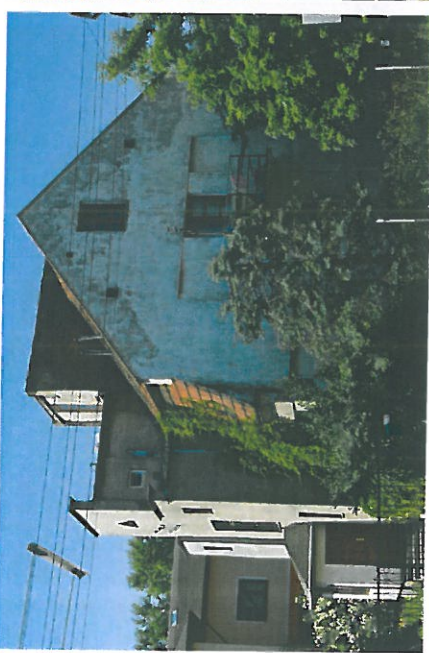
<p>Elewacja północna (boczna)</p> </div> <div style="text-align: center;">

Stan dostateczny. Widoczne spękania tynku i ubytki tynku o znacznej powierzchni. Ubytki w pokryciu dachowym w części krytej dachówką ceramiczną.

Reklama w otoczeniu budynku nie powinna przesłaniać widoku na elewacje.
Należy przeprowadzić remont elewacji.

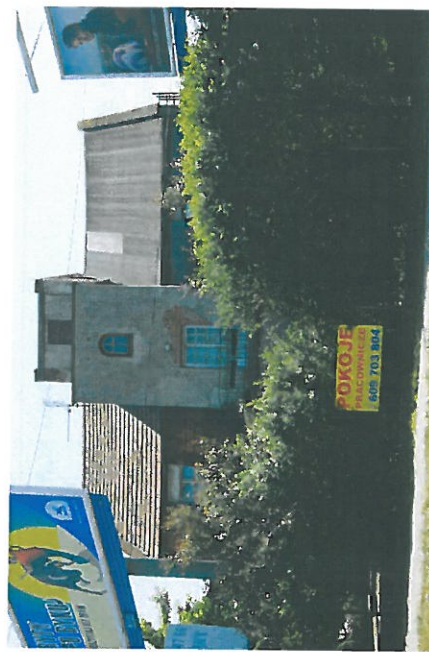
<p>Elewacja zachodnia (frontowa)</p> </div> </div>
